# La Gazette du Fort de la Conchée

BULLETIN D'INFORMATION SUR LES TRAVAUX DE RESTAURATION N° 2 AVRIL 2012

## La restauration de la façade sud

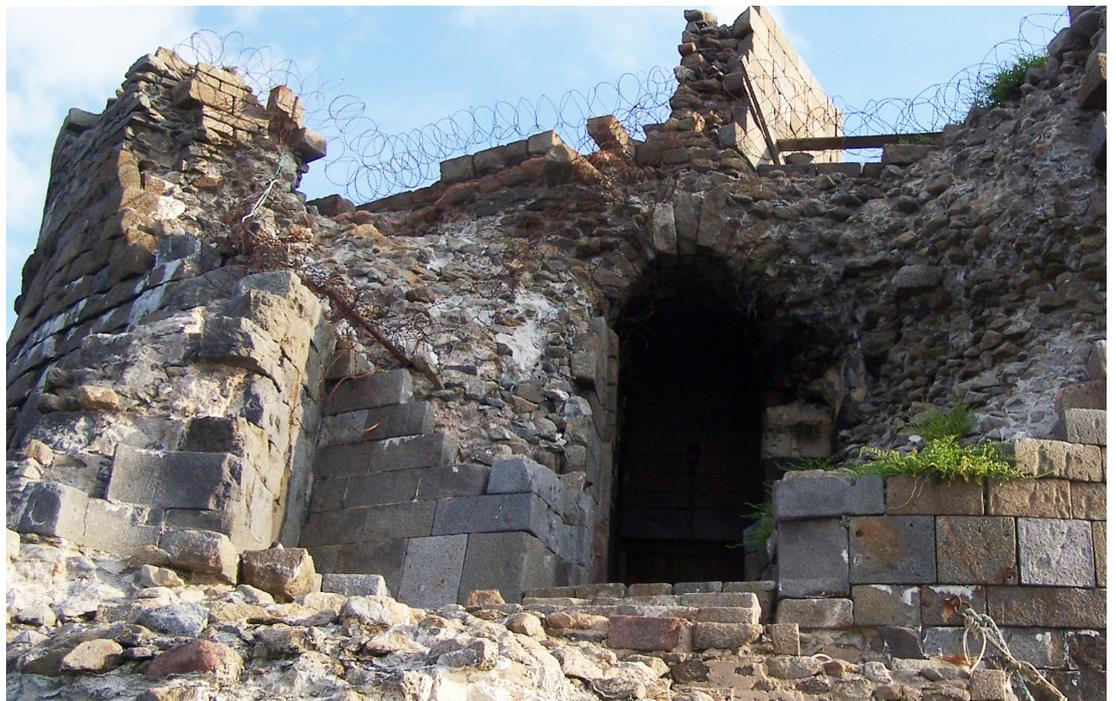
*Une importante brèche occupe tout l'emplacement de l'ancienne poterne dans le rempart au sud du fort. Il doit être relevé jusqu'au niveau de la plate-forme supérieure où la parapet devra également être reconstruit.*

pas plus difficiles à mener que l'obstruction de la grande brèche du rempart ouest descendant jusqu'à mi-hauteur du fort et qui aujourd'hui a totalement disparu derrière un bel appareillage de pierres, soigneusement ajustées et assemblées. Il ne sera pas nécessaire de construire un échafaudage au-dessus de la mer comme pour les ouvrages précédents. La superficie de la plateforme à l'entrée de la poterne est suffisante pour dresser un solide échafaudage jusqu'au niveau de la terrasse. La seule réelle difficulté tient dans le volume des pierres à mettre en oeuvre.

Un mur constitué de beaux blocs de granit découpés en parallélépipède d'un pied et demi de long (48 cm) par un pied (32 cm) de hauteur et largeur, sera élevé de chaque côté du couloir de l'ancienne entrée. Au fur et à mesure de son élévation, le vide restant entre le nouveau mur et les parties démolies du rempart sera comblé par du « tout venant » c'est-à-dire un mélange de pierre informe lié par un mortier de chaux et sable.

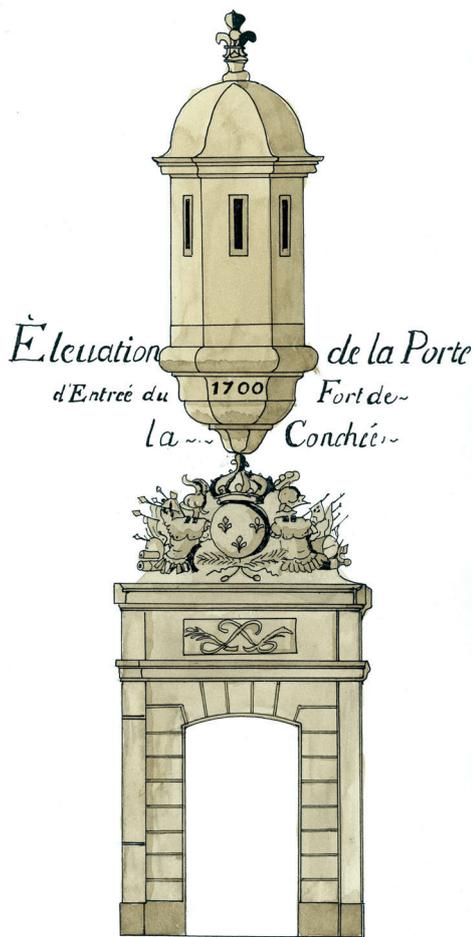
*Ce dessin de 1700 illustre les moulures entourant la porte du fort que surmonte un beau fronton sculpté aux armes du roi ainsi que l'échauguette dont la réplique a été reconstruite il y a trois ans sur le parapet nord.*

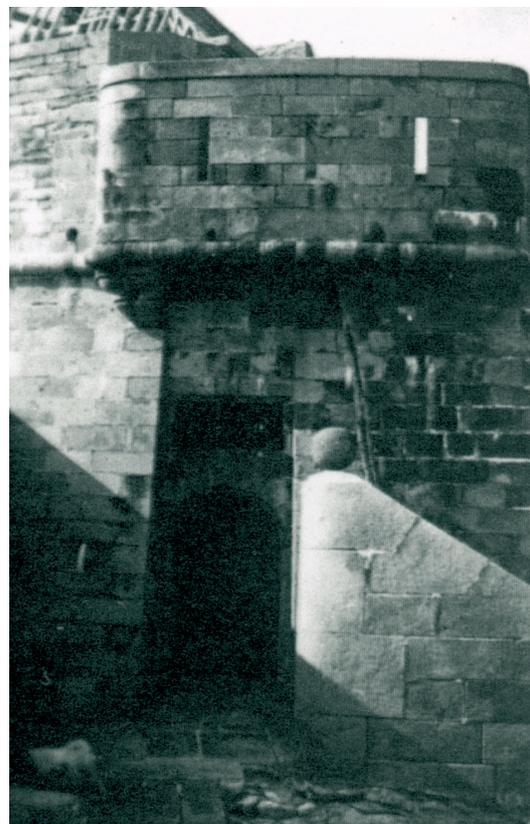
*Cette photo prise avant les bombardements de 1944 montre bien le parapet au-dessus de la porte percée de trois meurtrières et dissimulant les mâchicoulis. L'encadrement sculpté et l'échauguette ont été supprimés en 1820 et se trouvent partiellement masqués par le mur latéral de «garantie» et la rambarde de l'escalier.*

C'est ainsi pendant près d'un siècle que se présenta la façade sud du fort. Mais à la suite de plusieurs violentes tempêtes, le mur de garantie fut partiellement démoli et une large brèche se forma sur le côté ouest de l'avancée, là où le pont-levis enjambait un large fossé en haut de l'escalier. Il fallut en 1785 cramponner les marches et refaire le pont-levis à neuf. En 1801, un rapport alarmant signalait qu'à nouveau il n'était plus possible d'accéder au fort sans une échelle. La commission militaire chargée de remettre le fort en état de défense, hésitait sur les travaux à entreprendre. Des projets plus ou moins fantaisistes se succédèrent. Finalement, la commission opta pour une porte basculante dans l'entrée du couloir de la poterne au-dessus d'une fosse tandis que l'échauguette était supprimée pour élargir le parapet. C'est cette façade sud qui en août 1944 fut entièrement démolie par les explosions des obus.
