La Gazette du Fort de la Conchée

BULLETIN D'INFORMATION SUR LES TRAVAUX DE RESTAURATION N° 10 JUILLET 2014

Le nouveau rempart encadre la poterne

BULLETIN D'INFORMATION SUR LES TRAVAUX DE RESTAURATION N° 1 Février 2012

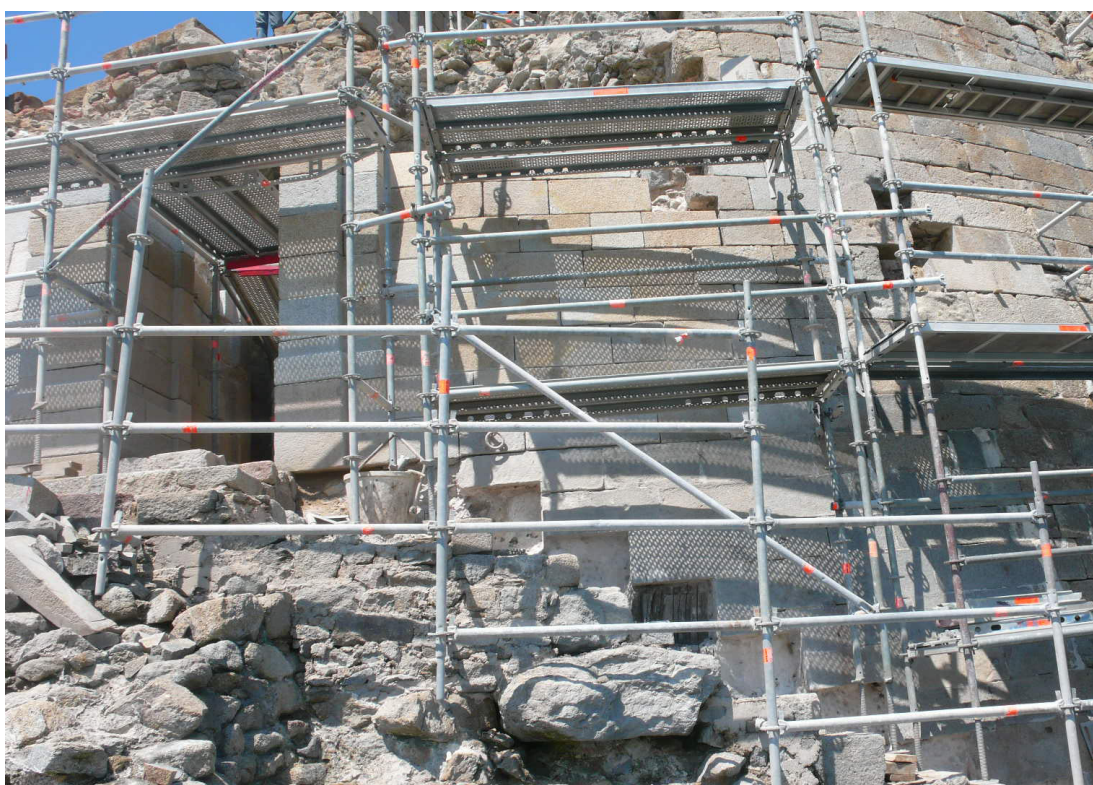
Un grand échafaudage tubulaire recouvre toute la partie sud du fort car le nouveau rempart atteint actuellement le début de la voûte de l'entrée qui va s'appuyer sur les murs latéraux déjà en grande partie reconstitués. Les pierres descellées par les explosions sont remplacées pour donner au rempart une belle surface unie.

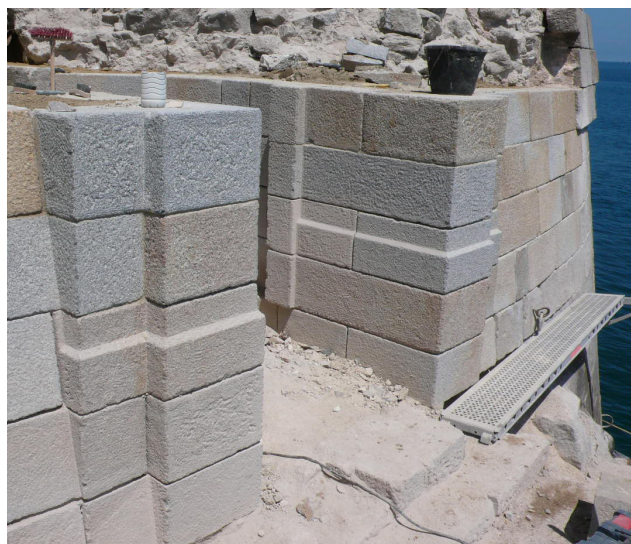
L'entrée du couloir, l'unique accès au fort, est encadrée par de larges pierres moulurées qui se lient à celles appareillées constituant le nouveau rempart.

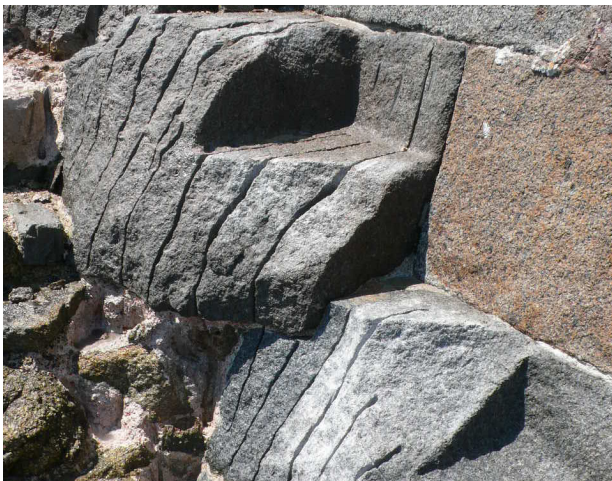
Les parois du couloir, vues ici à la verticale, dessinent une légère courbe avant la herse. Elles vont supporter la voûte.

Les parois du couloir sont déjà en partie achevées et la voûte après la construction d'un cintre en bois va pouvoir y prendre assise.

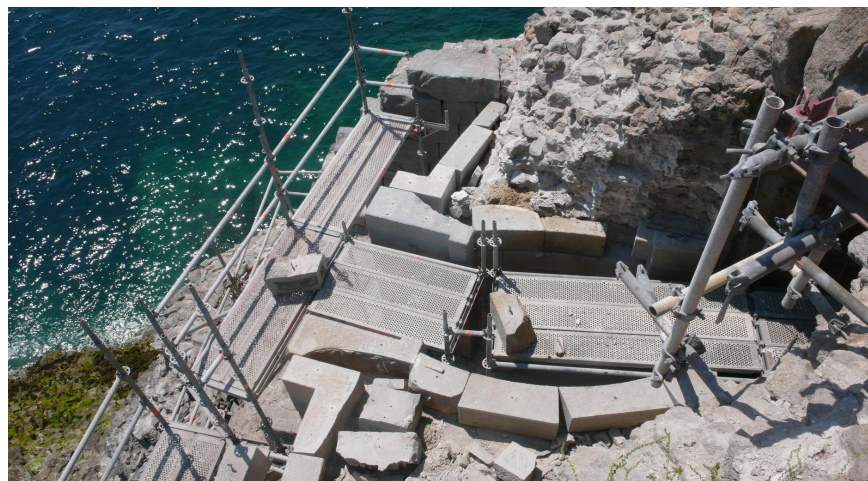
L'espace en arrière des nouvelles parois est peu à peu comblé par des pierres en tout venant.

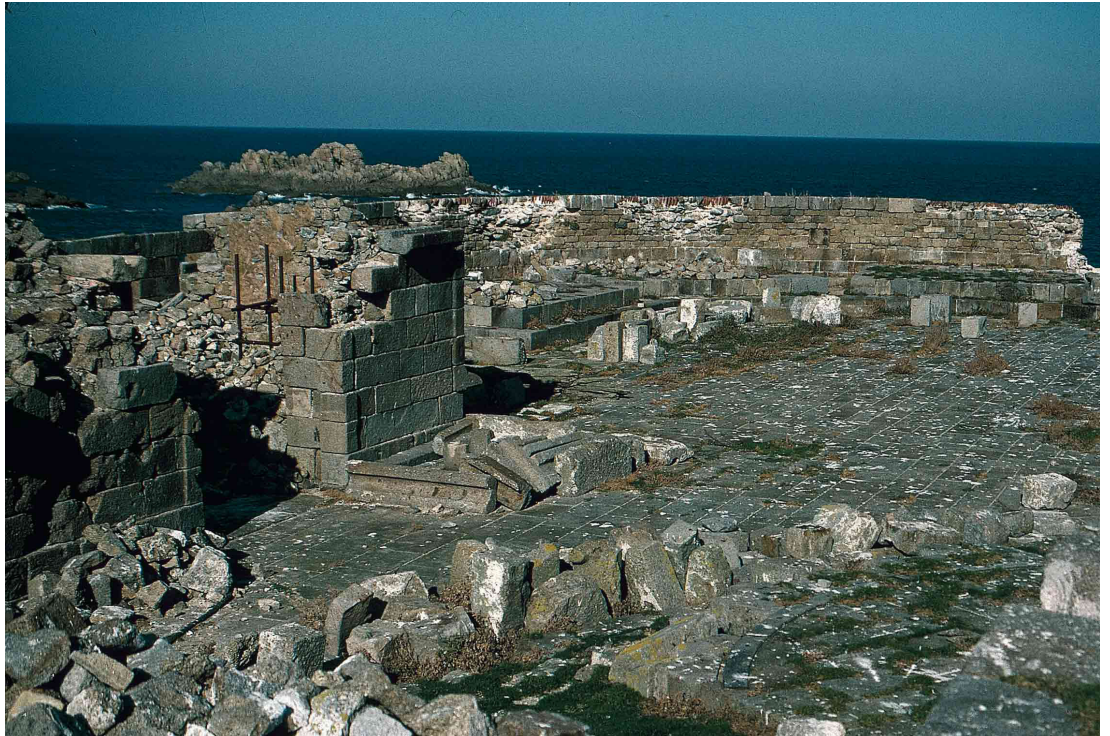
Photo prise en mai 1989 sur la terrasse du fort qui n'était alors qu'un amas de décombres. Le mur le plus élevé sur la gauche est celui de l'angle du premier logis qui a été entièrement restauré comme les quatre autres logis ainsi que tout le dallage de la plate-forme

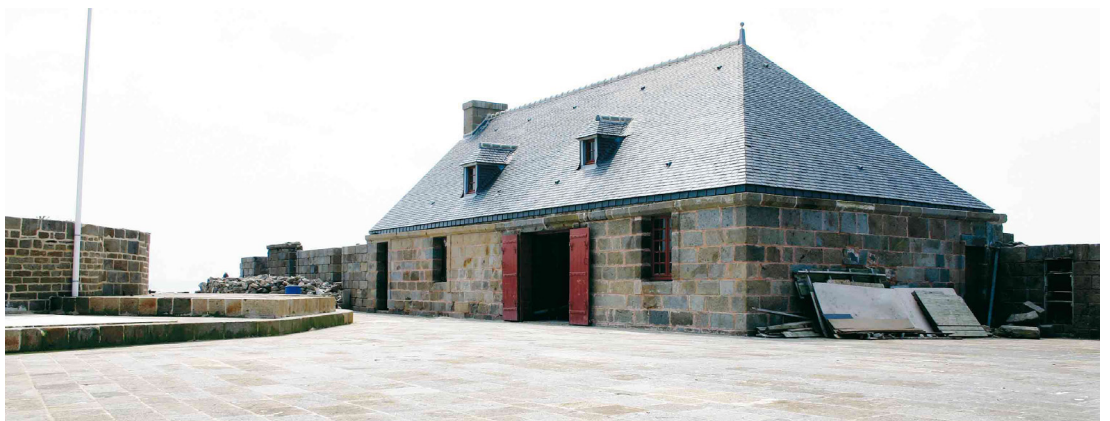
Les prochains travaux de restauration devraient porter sur le massif sud du fort entièrement à reconstruire avec la poterne et l'escalier mais l'ancienne avancée détruite par les obus et les tempêtes ne pourra être reconstruite avant plusieurs années.

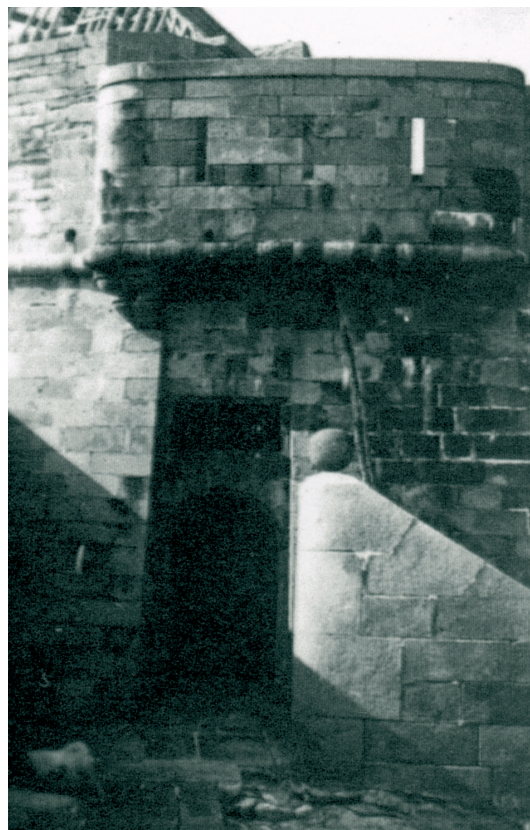
Cette photo prise avant les bombardements de 1944 montre bien le parapet au-dessus de la porte percée de trois meurtrières et dissimulant les mâchicoulis. L'encadrement sculpté et l'échauguette ont été supprimés en 1820 et se trouvent partiellement masqués par le mur latéral de «garantie» et la rambarde de l'escalier.

C'est ainsi pendant près d'un siècle que se présenta la façade sud du fort. Mais à la suite de plusieurs violentes tempêtes, le mur de garantie fut partiellement démolí et une large brèche se forma sur le côté ouest de l'avancée, là où le pont-levis enjambait un large fossé en haut de l'escalier. Il fallut en 1785 cramponner les marches et refaire le pont-levis à neuf. En 1801, un rapport alarmant signalait qu'à nouveau il n'était plus possible d'accéder au fort sans une échelle. La commission militaire chargée de remettre le fort en état de défense, hésitait sur les travaux à entreprendre. Des projets plus ou moins fantaisistes se succédèrent. Finalement, la commission opta pour une porte basculante dans l'entrée du couloir de la poterne au-dessus d'une fosse tandis que l'échauguette était supprimée pour élargir le parapet. C'est cette façade sud qui en août 1944 fut entièrement démolie par les explosions des obus.
