La Gazette du Fort de la Conchée

N° 11 JUILLET 2015

BULLETIN D'INFORMATION SUR LES TRAVAUX DE RESTAURATION

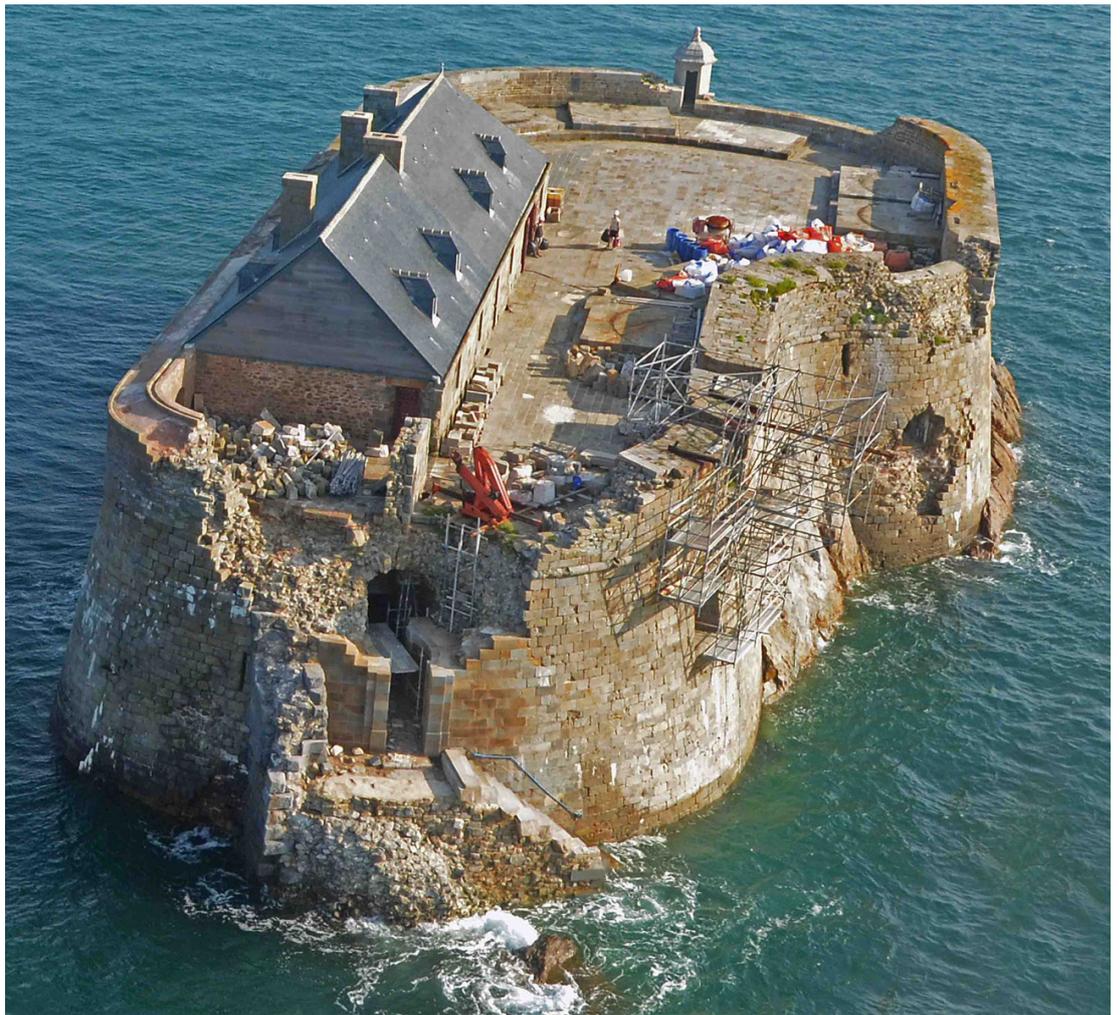
Cette photo aérienne, prise du sud, montre les travaux en cours autour de la poterne.

Le rempart déjà relevé à mi-hauteur va refermer l'entrée du couloir dont on aperçoit distinctement la voûte. La plateforme de la terrasse sera ainsi remise à niveau sur toute son étendue.

On remarque en rouge la grue télescopique qui facilite grandement la manutention des blocs de pierre.

Après l'escalier, la poterne va être entièrement restaurée en 2015.

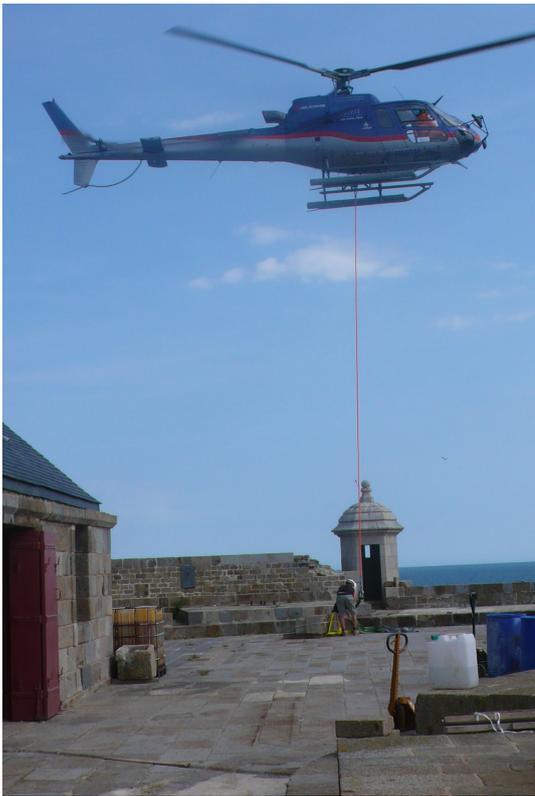
Pour réduire le coût de la main d'oeuvre, toutes les pierres sont transportées par hélicoptère depuis la pointe de la Varde à moins de cinq minutes de vol.

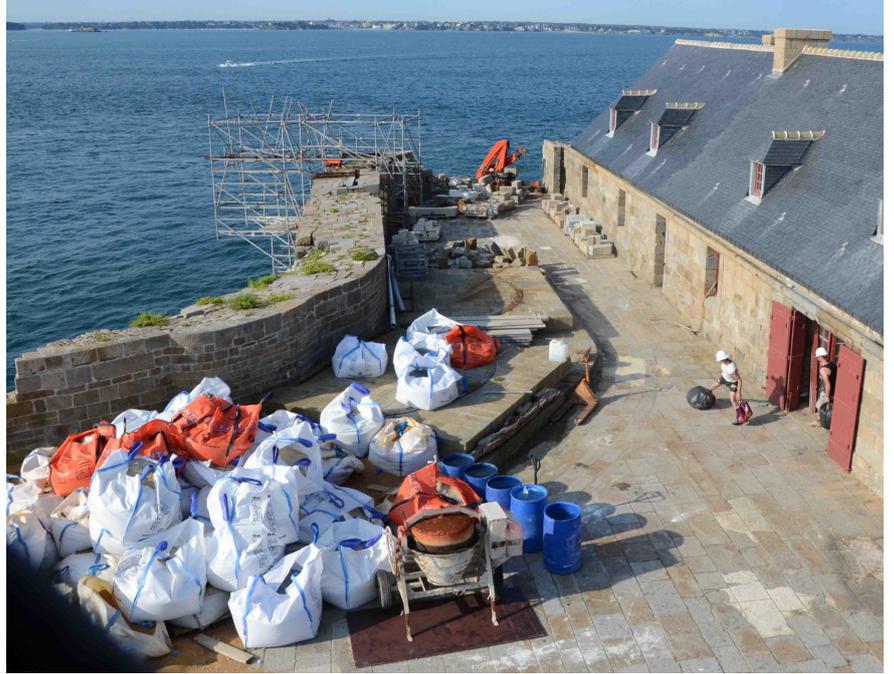
Le sable et la chaux sont aussi transportés sur le fort par l'hélicoptère dans de grands sacs en plastique, la méthode la plus rapide et la moins onéreuse

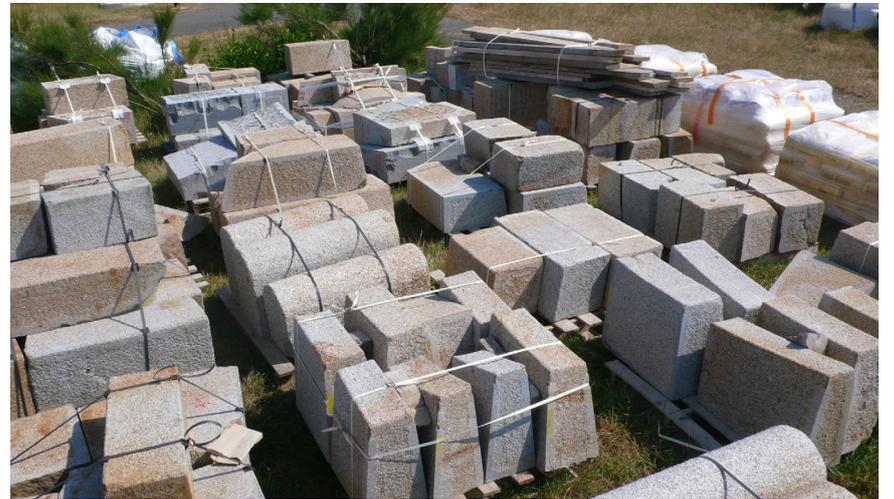
Chaque pierre est taillée à terre près de Saint Malo, aux cotes indiquées par ordinateur et rassemblée par lot pour être transportée sur le fort par hélicoptère. On remarque les pierres arrondies qui vont constituer le boudin en haut du rempart.

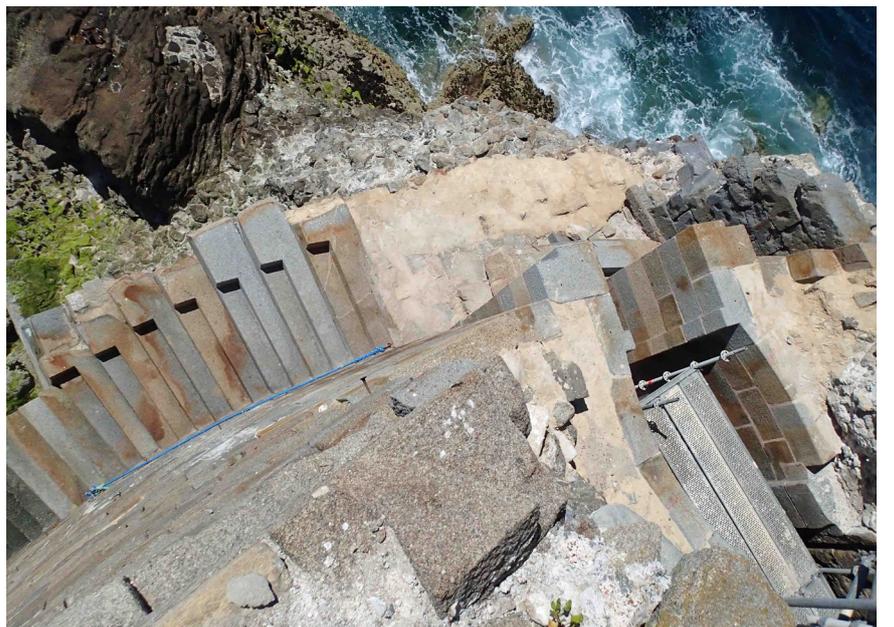
Cette photo prise du haut de la terrasse à l'aplomb de l'entrée, montre bien les travaux en cours. En haut des marches du nouvel escalier, le couloir étroit, occupé par la plateforme d'un échafaudage, va être rehaussé jusqu'au niveau de la voûte sur laquelle va venir s'appuyer la future échauguette.
